COMUNE DI PONTE DI PIAVE

**PROGETTO DI RIFACIMENTO DELL'IMPERMEABILIZZAZIONE DI UNA
PORZIONE DI PIAZZA MARCO POLO CIVICI DAL N.10 AL 21.**

PROGETTO DEFINITIVO - ESECUTIVO

**Relazione Tecnica
Quadro economico
Cronoprogramma
Computo metrico estimativo**

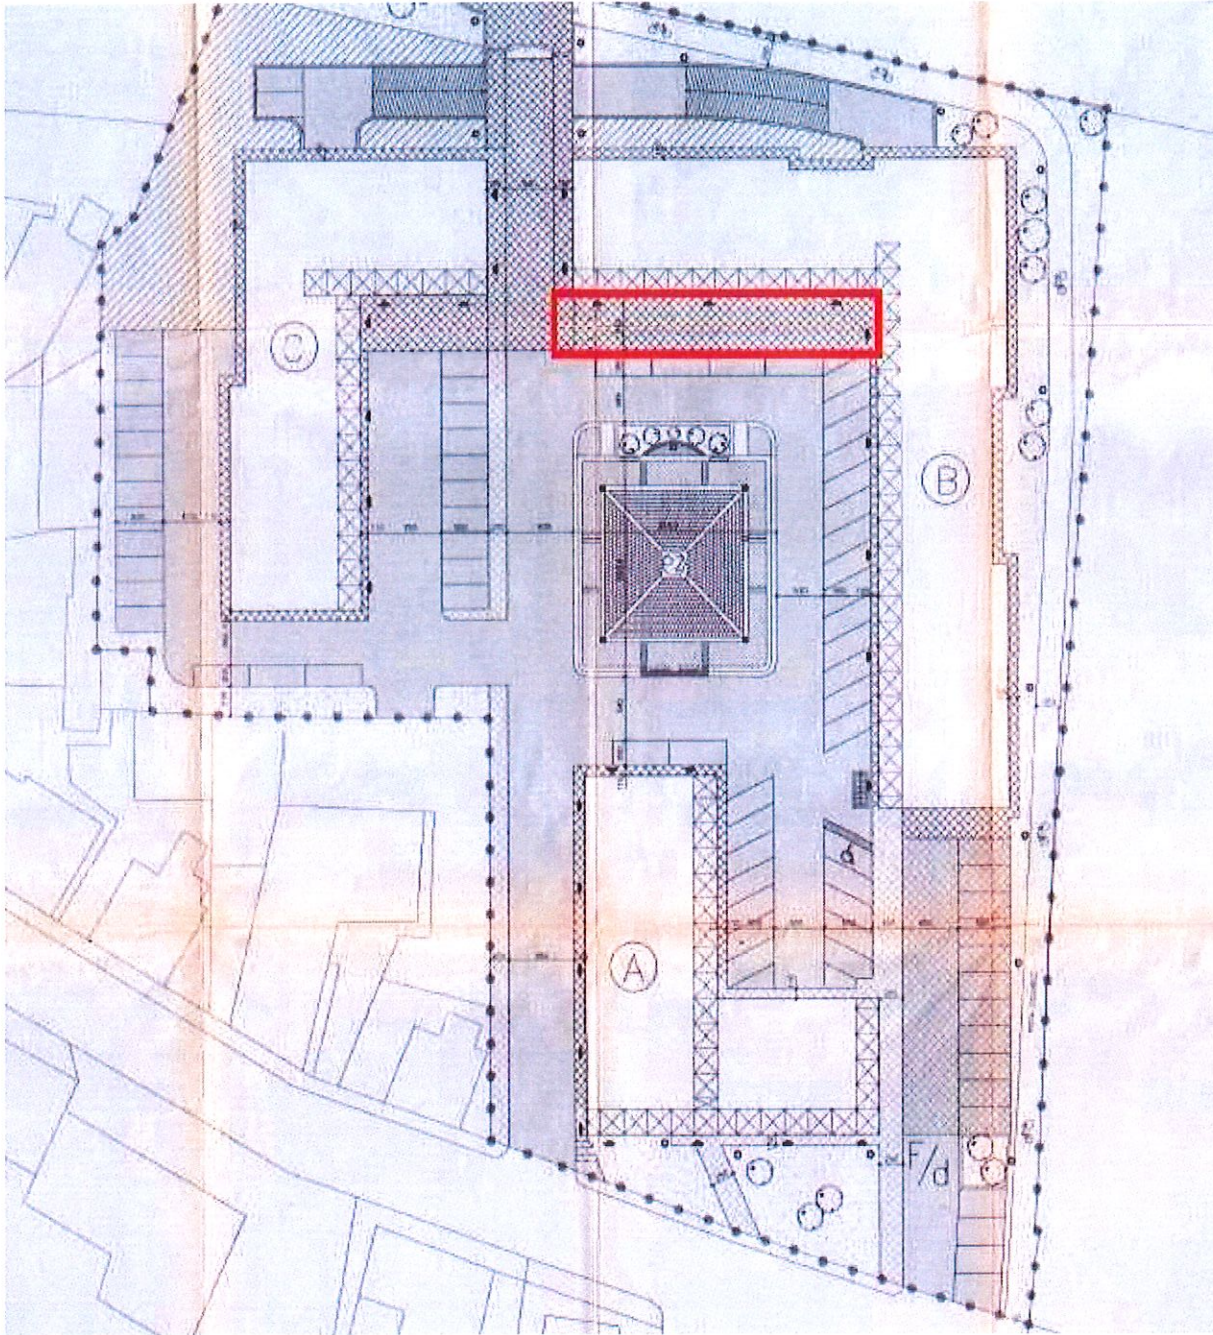
Nella planimetria del piano interrato, è indicata esattamente la zona interessata.

Nella, pressoché totalità, dell'area interessata ed evidenziata precedentemente, sono presenti infiltrazioni diffuse sui soffitti dei garage. Evidenze le riscontriamo quasi nella totalità dei vani, alcuni non erano aperti, per cui non è stato possibile visionarli, ma a giudizio dello scrivente, le problematiche si possono considerare diffuse su tutta l'area.

Le infiltrazioni, al momento della visita, erano presenti ed evidenti, con alcuni punti gocciolanti, in altri casi molto diffuse e comunque esistenti al momento del sopralluogo data l'umidità rilevata.

Si ritiene che le infiltrazioni siano sicuramente dovute all'entrata d'acqua dal plateatico superiore, molto probabilmente per una rottura o un danneggiamento diffuso della guaina soprastante.

La re-impermeabilizzazione, dovrà avvenire su tutta l'area segnalata, rimuovendo le piastre esistenti in porfido, demolendo il sottofondo soprastante la guaina esistente, presumibilmente a sabbia e cemento, e scoprendo la stessa in modo totale.

Una volta rimosso tutto l'esistente, valutando le condizioni in essere dell'impermeabilizzazione dell'epoca, procedere alla stesura di un doppio strato di guaina sopra l'esistente, se in buono stato, o ex-novo previa rimozione.

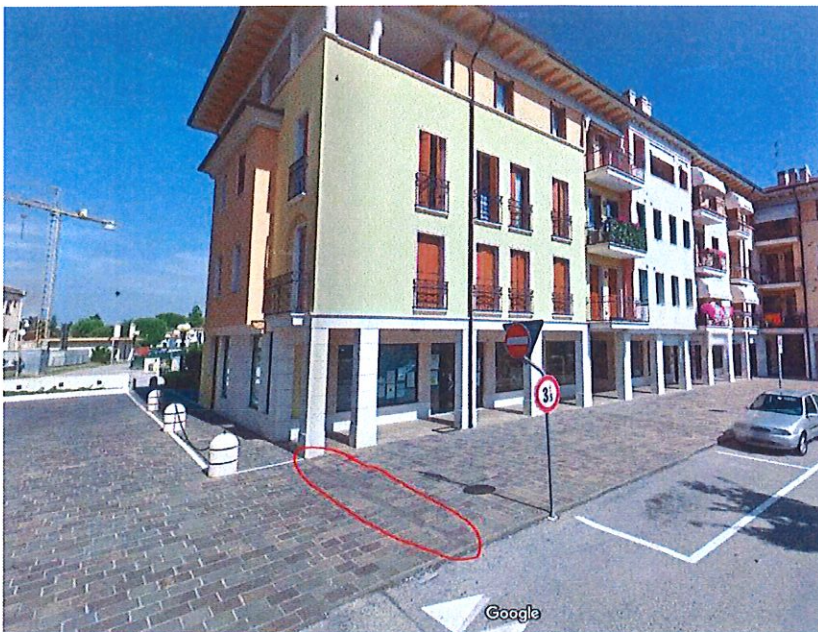
Un secondo punto interessato da infiltrazione rilevante è il giunto strutturale di suddivisione tra i vari corpi di fabbrica nel vano interrato.

In corrispondenza del punto evidenziato in Foto 5, rileviamo il punto di separazione tra le varie zone del garage interrato. Come espresso dalle foto effettuate in sede di sopralluogo, sono evidenti segni di infiltrazione proprio nel punto di separazione tra i due corpi di fabbrica. In questo caso sembra evidente che la guaina a protezione del giunto di dilatazione, nel tempo si sia danneggiata portando ad infiltrazioni nei punti di separazione tra i vani Garage.

Nel punto di separazione tra i garage, si dovrà procedere con l'apertura del giunto stesso, rimozione piastre e massetto, l'inserimento di un supporto flessibile impermeabile adatto alla tipologia costruttiva del punto interessato, e la re-impermeabilizzazione della zona.
