PONTE DI PIAVE

OPERE DI EFFICIENTAMENTO ENERGETICO DELLA SEDE MUNICIPALE CON IL RESTAURO CONSERVATIVO DEI SERRAMENTI ESISTENTI.

RESTAURO DEGLI SCURI

RELAZIONE TECNICA

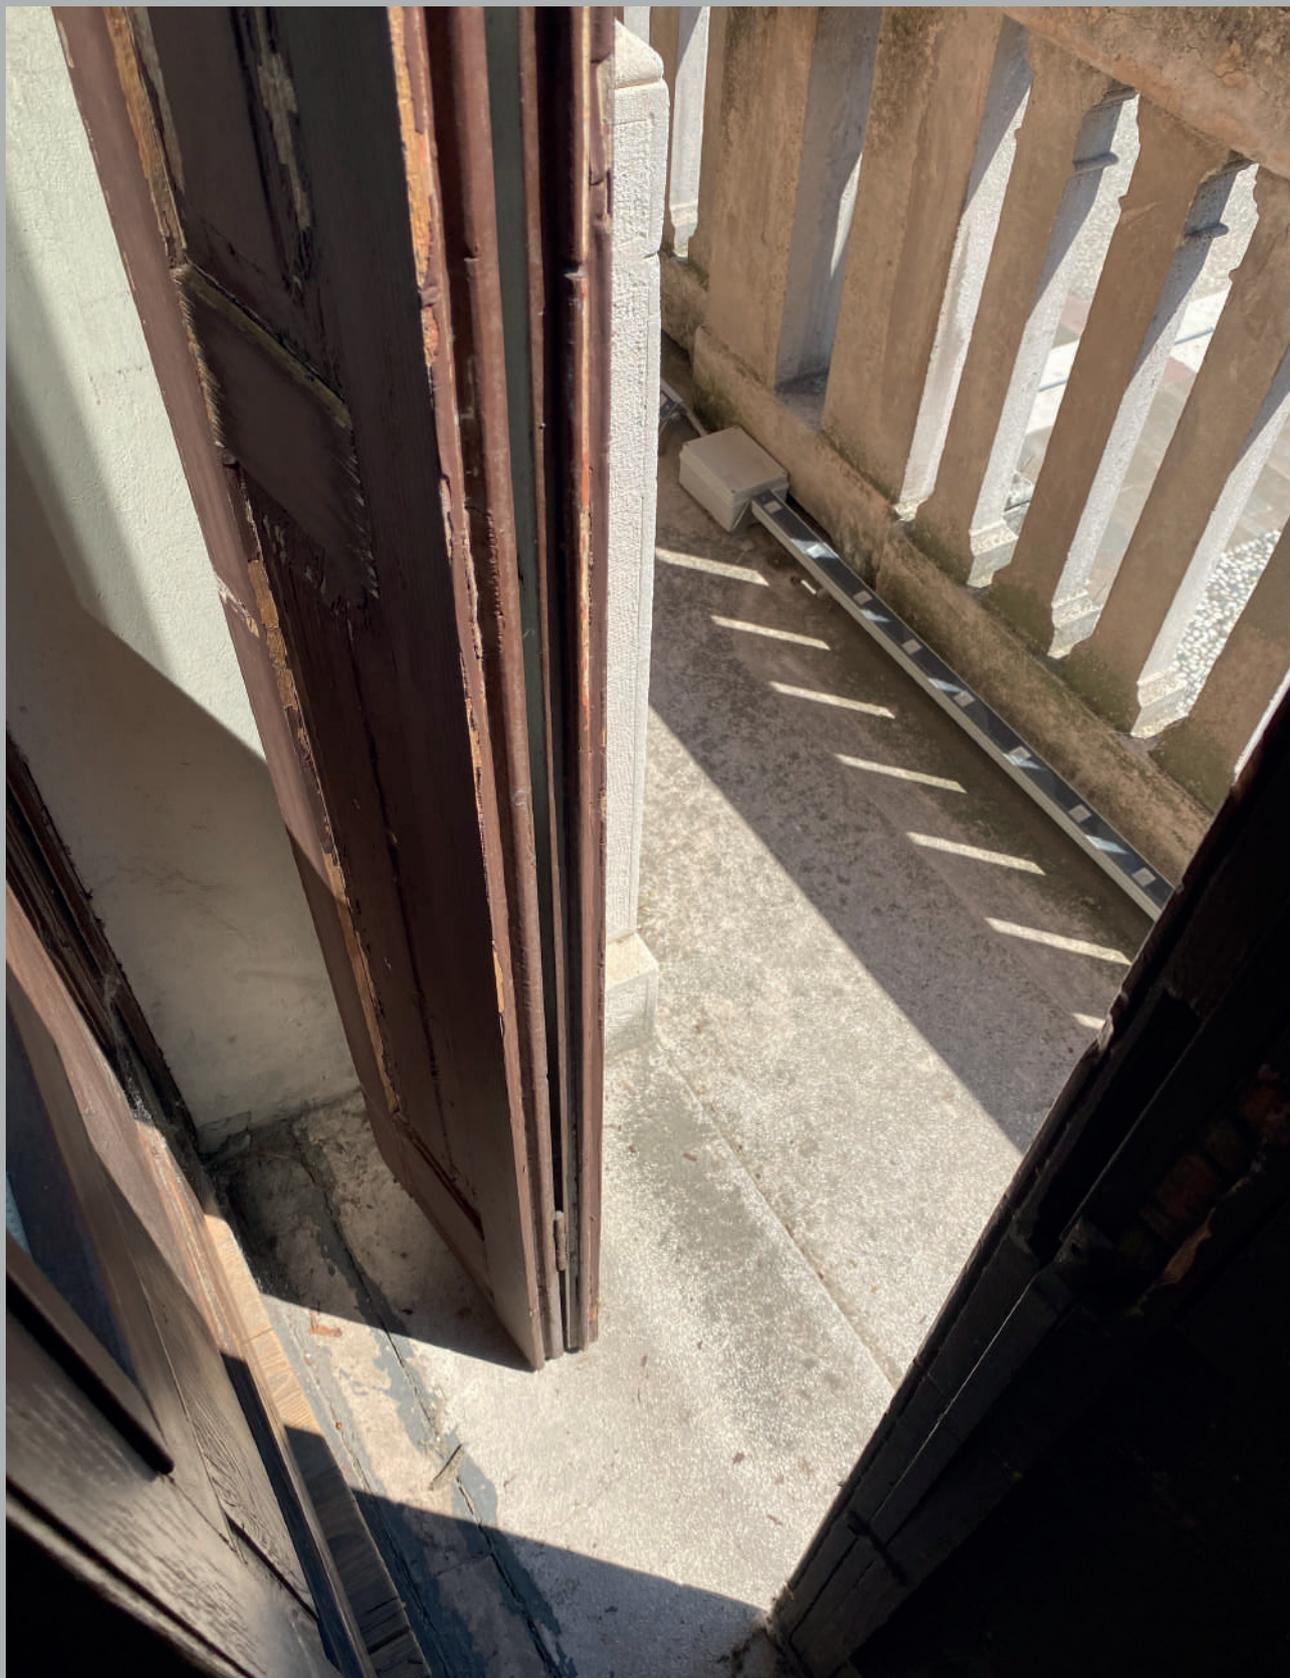
Sala del consiglio. Lo scuro della porta-finestra non ruota per l'apertura perchè la struttura lignea assorbendo l'umidità si è deformata. La vernice superficiale si sta esfoliando dal telaio.

- 1) Rimozione degli scuri, catalogazione e trasporto in falegnameria;
- 2) sverniciatura;
- 3) prima levigatura;
- 4) sostituzione di tutte le parti degradate e della ferramenta;
- 5) seconda levigatura;
- 6) applicazione di fondo;
- 7) applicazione di smalto da esterni da concordare con la soprintendenza.

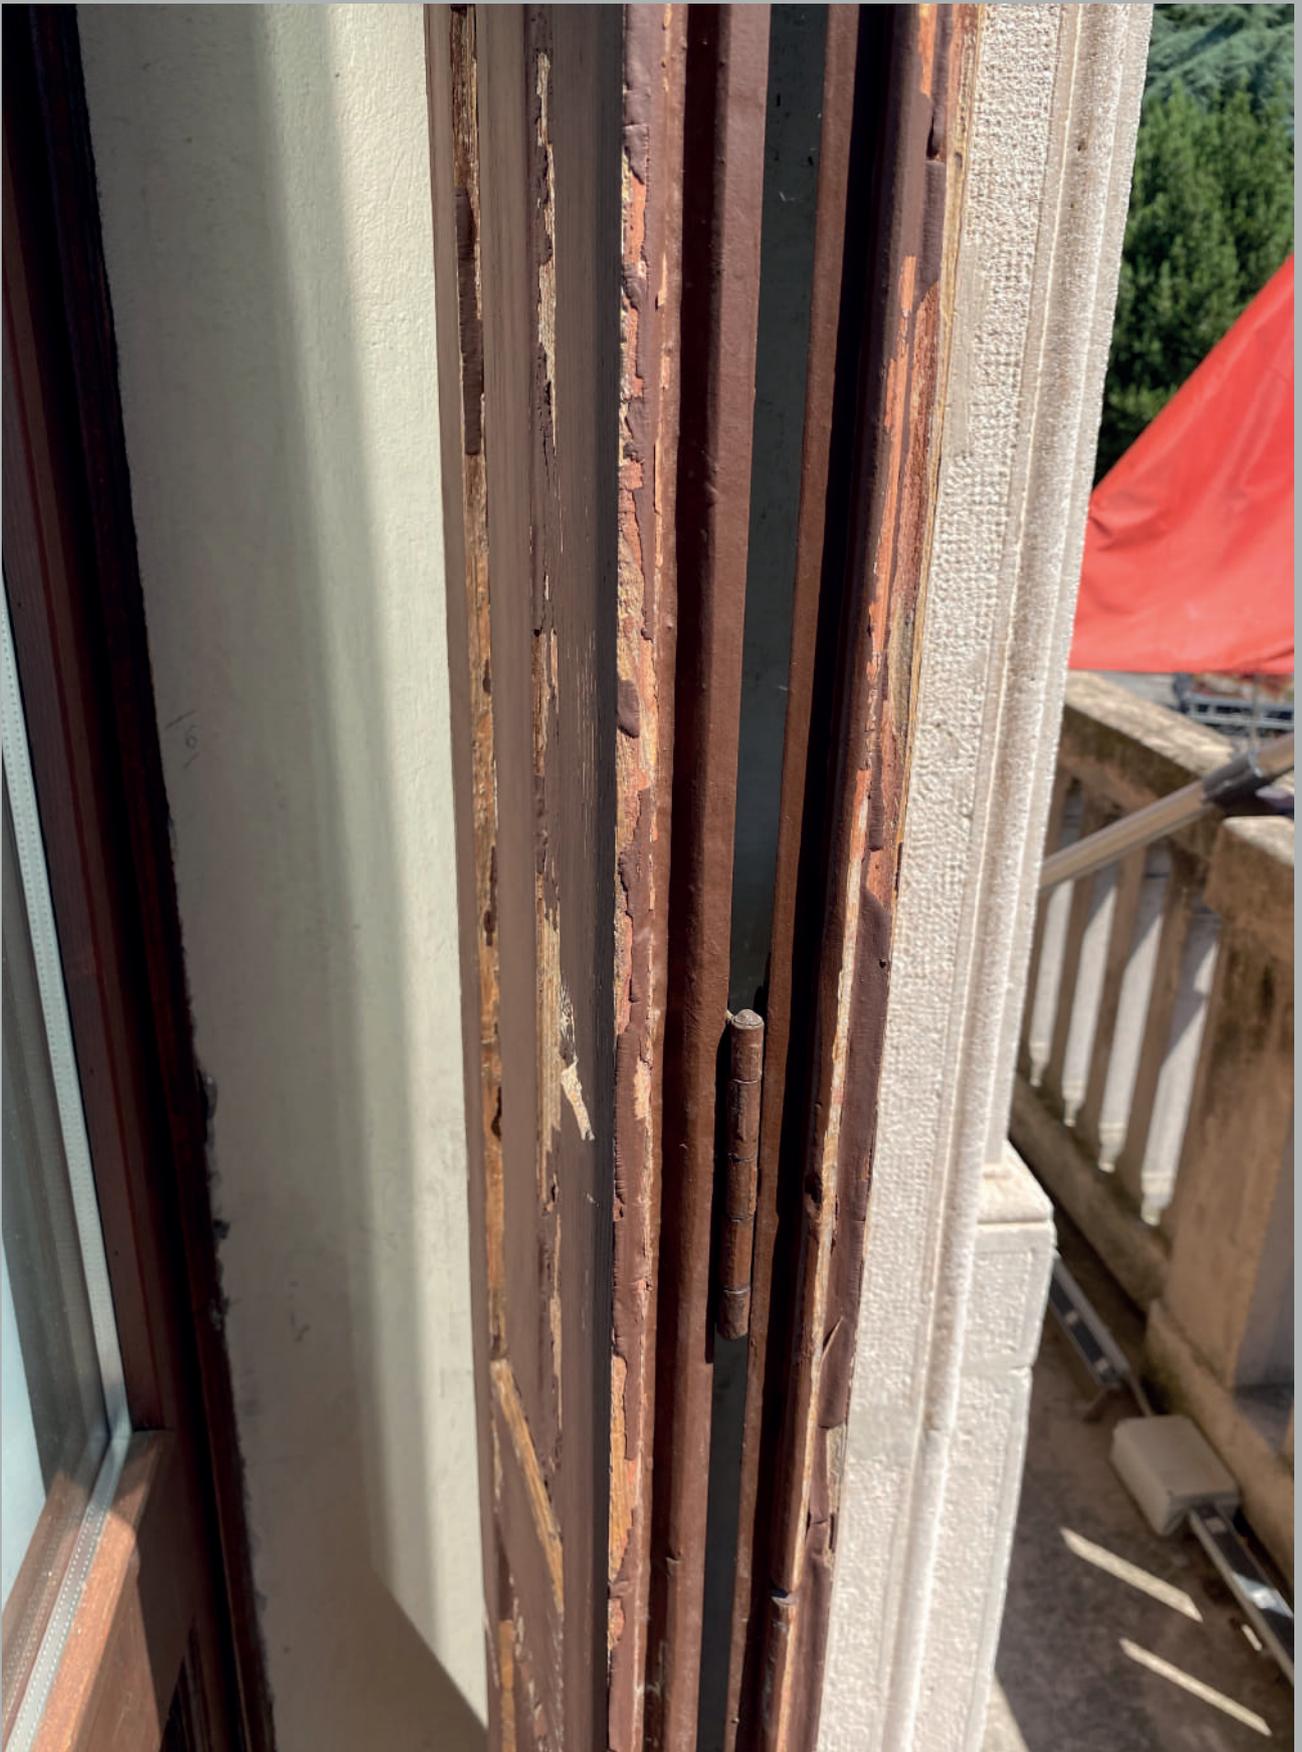
Sala del consiglio. Lo scuro della porta-finestra non ruota per l'apertura perchè la struttura lignea assorbendo l'umidità si è deformata. La ferramenta è arrugginita e va sostituita.

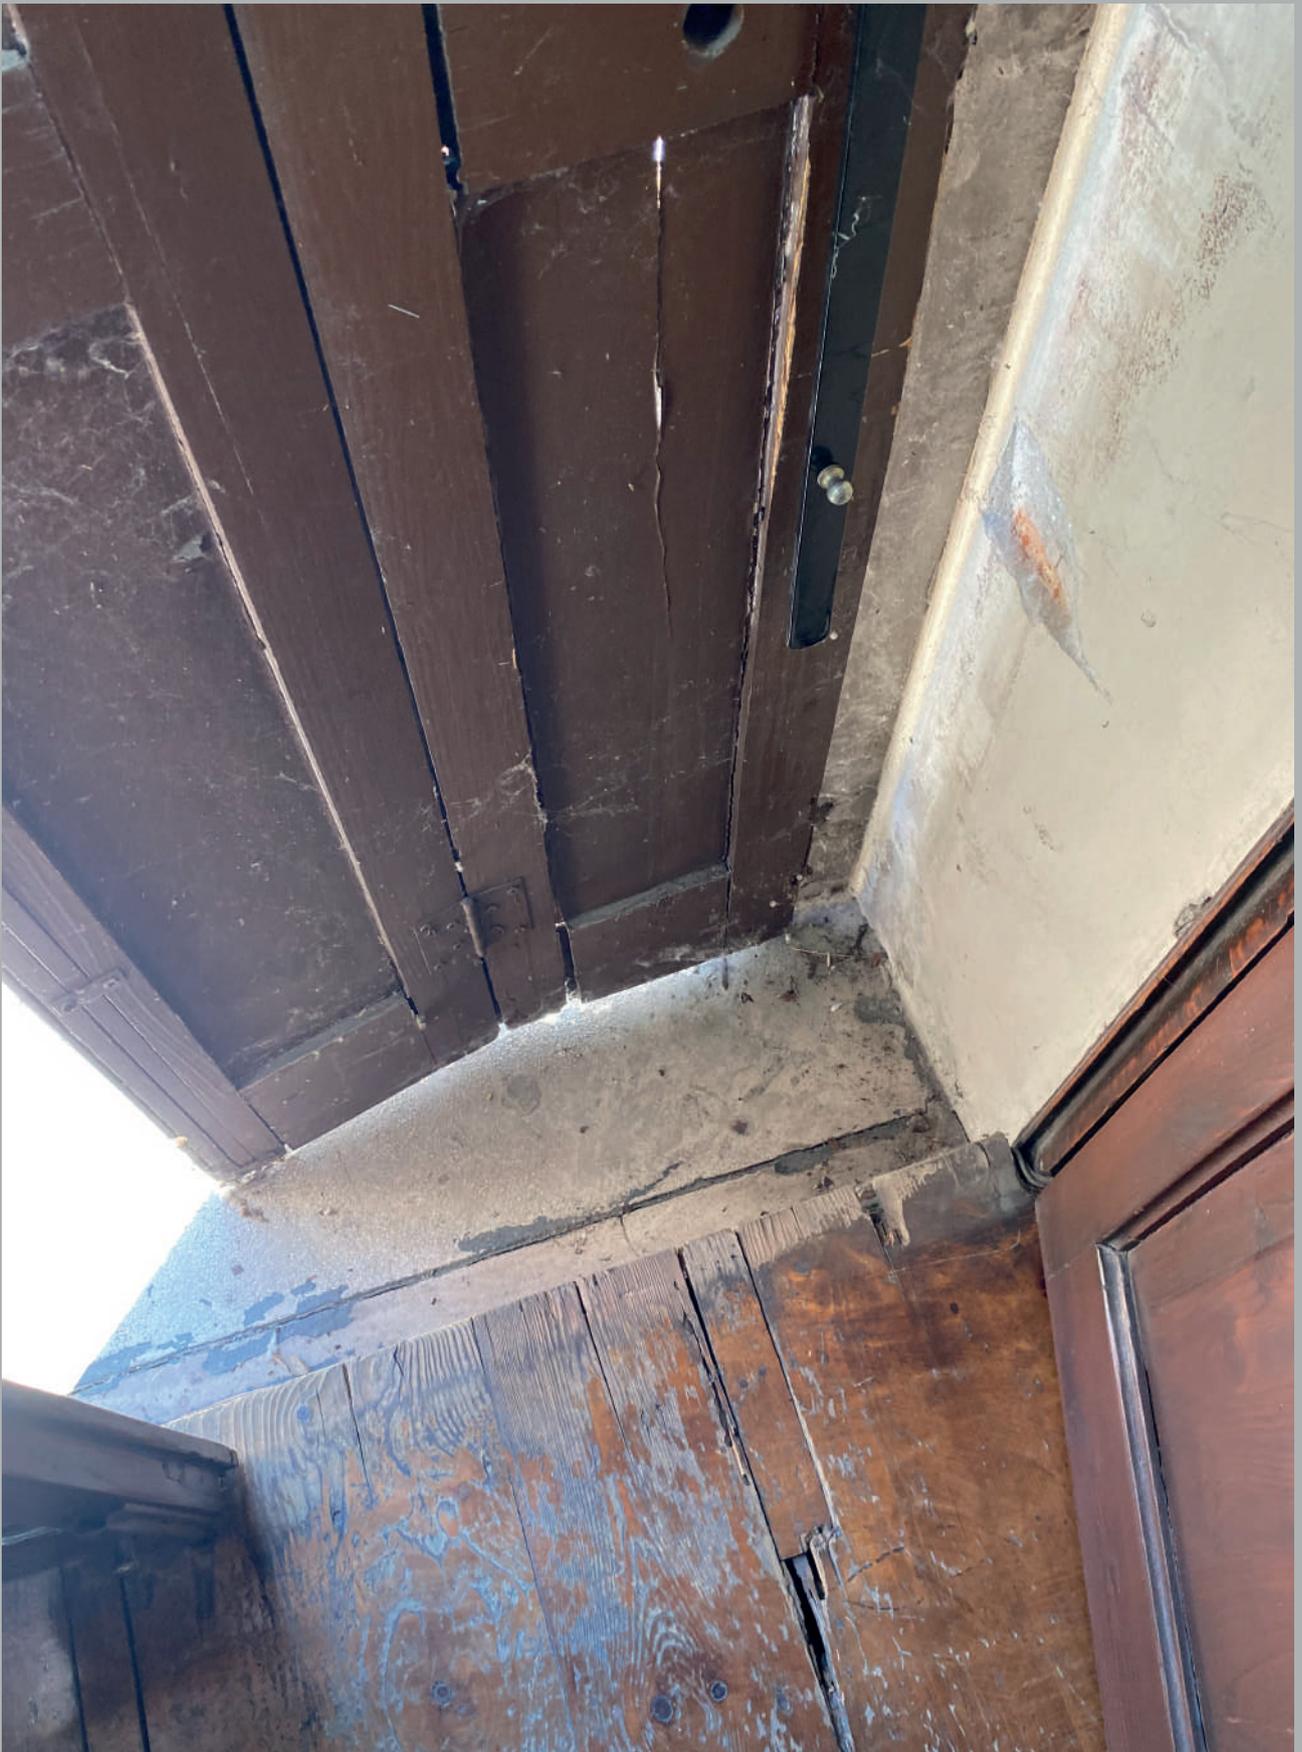
Sala del consiglio. Lo scuro della porta-finestra presenta grandi fessurazioni e dissesti.
