PEBA

Piano
Eliminazione
Barriere
Architettoniche

QUADRO
EDILIZIO

Comune di
Ponte di Piave

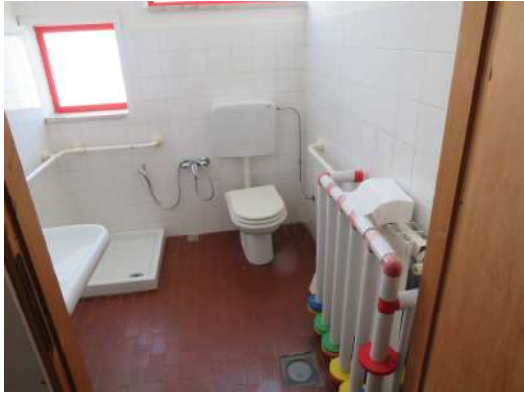
DESCRIZIONE INTERVENTO	FOTO
<p>1 Adeguamento del servizio igienico accessibile agli studenti, mediante la sostituzione dei maniglioni orizzontali e l'installazione di quello ribaltabile di sostegno laterale.</p> <p>Rimozione del piatto doccia laterale per consentire l'accostamento al wc.</p> <p><i>(artt. 4.1.6 e 8.1.6 del DM 14 giugno 1989 n. 236 - art. 14 DGR n.1428 del 6 settembre 2011)</i></p>

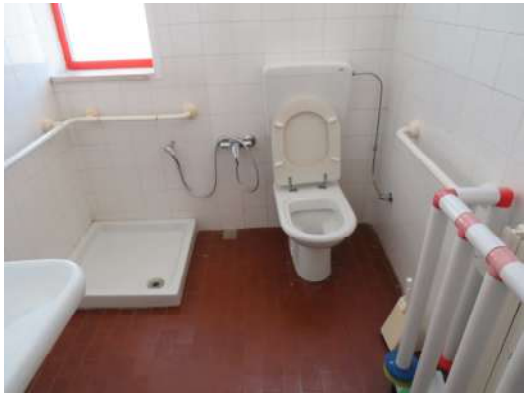
<p>2 Dotazione di un campanello di emergenza posto in prossimità della tazza.</p> <p><i>(art. 14 del DGR 6 settembre 2011 n.1428, artt. 4.1.6 del D.M. 14 giugno 1989 n. 236)</i></p>

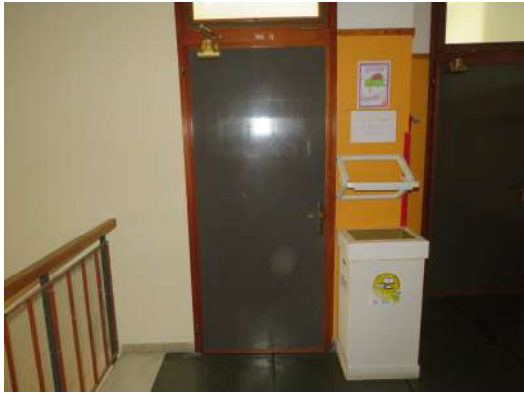
<p>3 Affissione della segnaletica sulla porta di accesso del servizio igienico - toilette disabili.</p> <p><i>(artt. 4.3 del D.M. 14 giugno 1989 n. 236)</i></p>

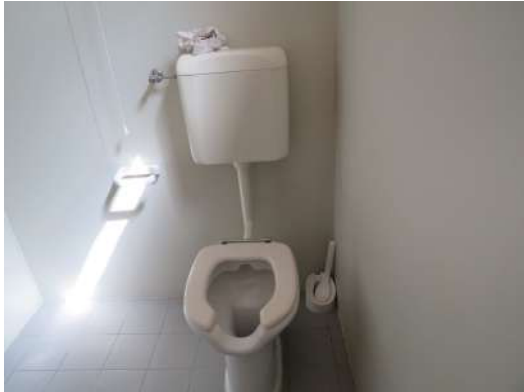
DESCRIZIONE INTERVENTO	FOTO
<p>1 Adeguamento del servizio igienico accessibile al pubblico, mediante l'installazione dei maniglioni orizzontali e quello ribaltabile di sostegno laterale.</p> <p><i>(artt. 4.1.6 e 8.1.6 del DM 14 giugno 1989 n. 236 - art. 14 DGR n.1428 del 6 settembre 2011)</i></p>

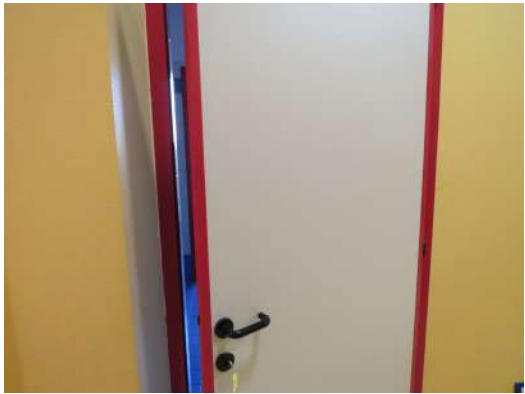
2	<p>Affissione della segnaletica sulla porta di accesso del servizio igienico - toilette disabili.</p> <p><i>(artt. 4.3 del D.M. 14 giugno 1989 n. 236)</i></p>

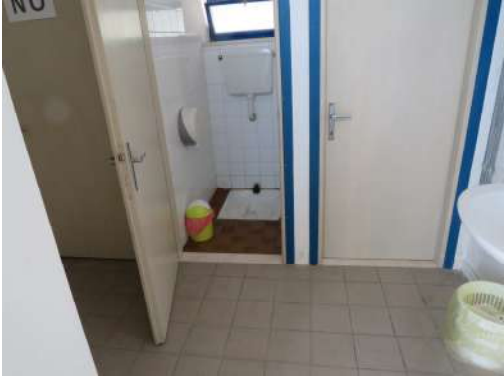
2	<p>Ampliamento del bagno esistente, con adattamento dei locali, comprese opere pertinenziali. Installazione dei sanitari e degli accessori, comprese opere all'impianto idraulico e le finiture necessarie.</p> <p>(artt. 4.1.6 e 8.1.6 del D.M. 14 giugno 1989 n. 236 – art.14 DGR n.14286 del settembre 2011)</p>

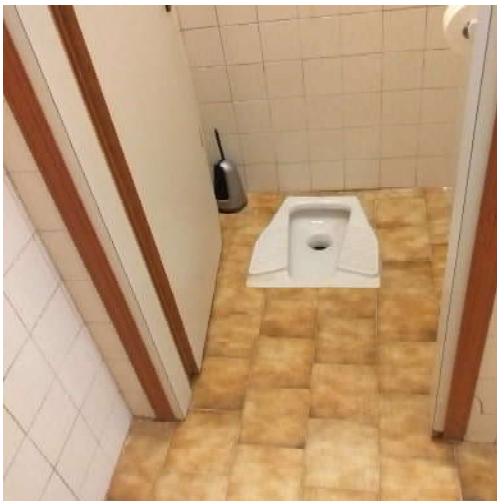
<p>2 Ampliamento del bagno esistente, con adattamento dei locali, comprese opere pertinenziali. Installazione dei sanitari e degli accessori, comprese opere all'impianto idraulico e le finiture necessarie.</p> <p><i>(artt. 4.1.6 e 8.1.6 del D.M. 14 giugno 1989 n. 236 - art.14 DGR n.14286 del settembre 2011)</i></p>

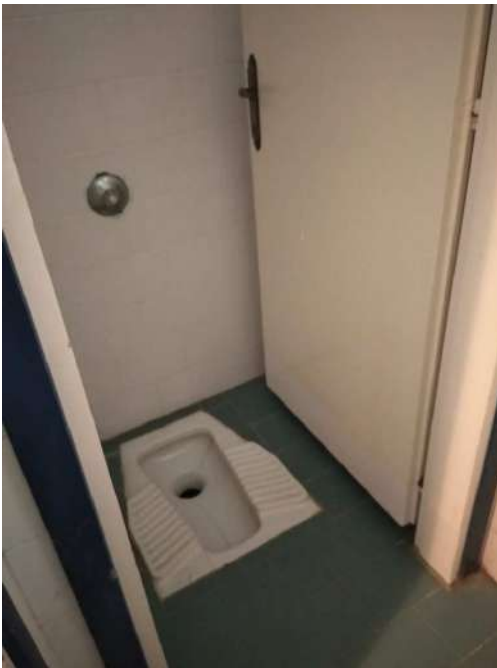
<p>2 Ampliamento del bagno esistente, con adattamento dei locali, comprese opere pertinenziali. Installazione dei sanitari e degli accessori, comprese opere all'impianto idraulico e le finiture necessarie.</p> <p><i>(artt. 4.1.6 e 8.1.6 del D.M. 14 giugno 1989 n. 236 - art.14 DGR n.14286 del settembre 2011)</i></p>
