COMUNE DI PONTE DI PIAVE

**PROGETTO DI RIFACIMENTO DELL'IMPERMEABILIZZAZIONE DI UNA
PORZIONE DI PIAZZA MARCO POLO CIVICI DAL N.10 AL 21.**

PROGETTO DEFINITIVO - ESECUTIVO

**Relazione Tecnica
Quadro economico
Cronoprogramma
Computo metrico estimativo**

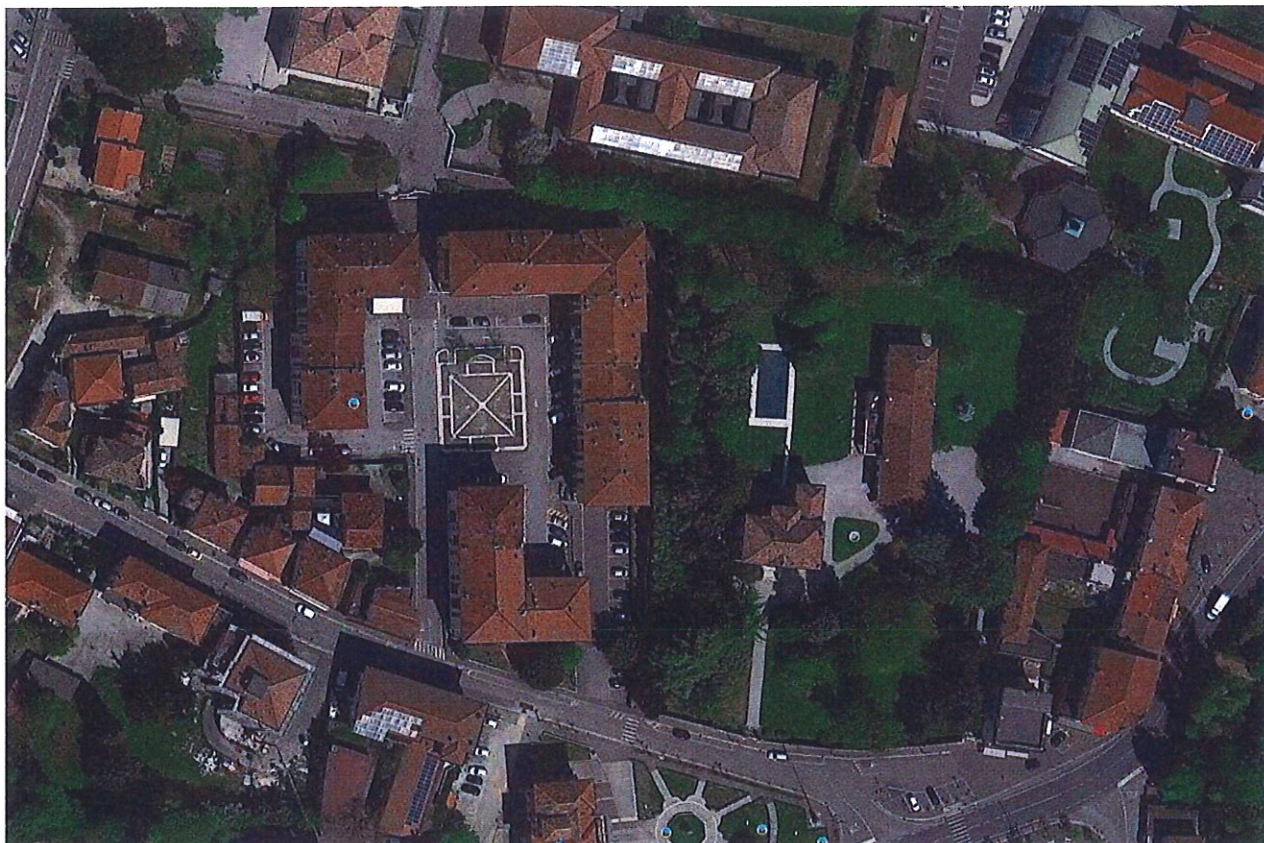
Il complesso edilizio è formato da più corpi di fabbrica raccolti a descrivere la piazzetta interna Marco Polo ad uso pubblico.
